Verankering kade containertransferium Alblasserdam op innovatieve wijze verwijderd.

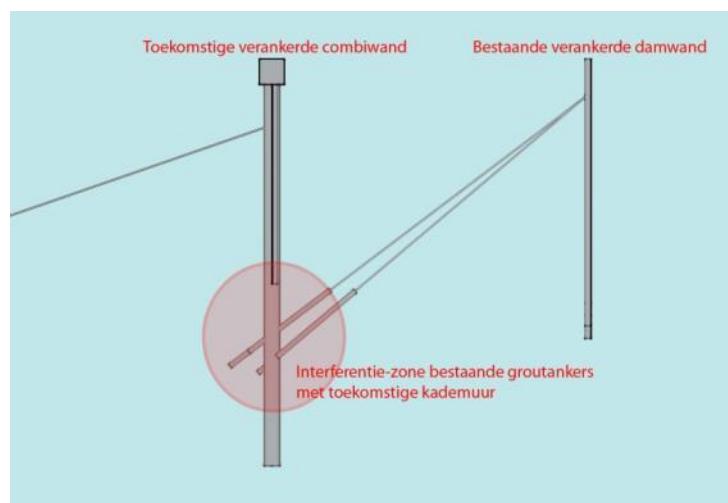
Voorafgaande aan de aanbesteding heeft het Ingenieursbureau van de Gemeente Rotterdam in opdracht van het Havenbedrijf Rotterdam een onderzoek uitgevoerd naar de verschillende methoden om de groutankers van de oude damwandconstructie te verwijderen. De nieuwe te bouwen combiwand moet namelijk precies op de plaats van de groutankers aangebracht worden.

Conflictzone oude ankers t.p.v. nieuwe wand

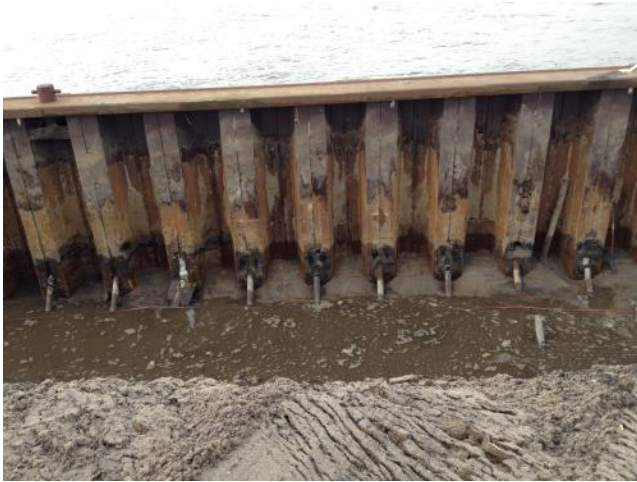
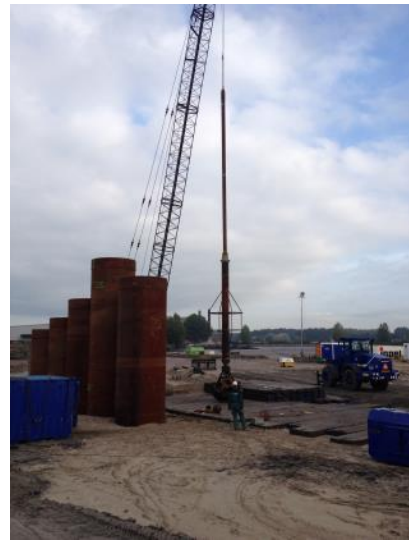
Door de zware kleigrond was de kleef op de buiswand hoog. Tijdens de uitvoering is daarom een smeerbak van grout aan de buitenzijde van de casing aangebracht om deze na het verwijderen van het anker gemakkelijk te kunnen trekken. De grond in de casings werd verwijderd, zodat de ankers voor de duikers bereikbaar werden. Hiervoor was de graafbak waarmee de casings leeggeknepen werd voorzien van een centreer c.q. schraap inrichting zodat de bak niet scheef kon vallen en er zo min mogelijk stukken grond aan de buiswand bleven hangen.

Ankerstangen en de door Strabag (ippel betonwerken) aangeboden methode van stalen casings.

Conform het plan van aanpak werd begonnen met het plaatsen van casings in de vorm van stalen buispalen met een diameter van 2,25 meter. Voor aanvang van de werkzaamheden zijn de casings verzaard met een stalen ring aan de onderrand voor het geval deze de ankerstangen zouden raken. De casings werden met een trilblok in de grond getrild.

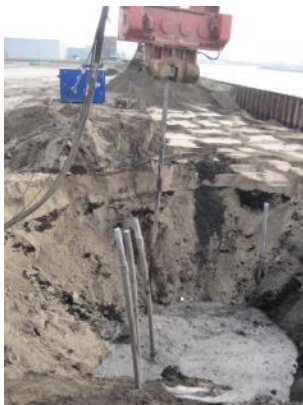
Trekken aan de ankerstaven

Het fall-back scenario was het trekken van de ankers middels een trilblok direct op de ankerstang. Als groot risico bij deze methode werd het breken van de ankerstang of de ankerkoppelbus ingeschat. Mocht dit in de praktijk optreden en de ankerprop nog in de conflictzone zitten, dan zou de initiële methode (plaatsen van casings etc.) als fall-back scenario worden gebruikt voor het verwijderen van deze achterblijvende delen. Het verwijderen van de ankers ging vrij zwaar, zolang de ankerstang los van de groutprop moest komen cq. het schroefblad door de groutprop getrokken moest worden. Dit proces duurde enkele uren per anker. Als eenmaal de groutprop was gepasseerd kon de ankerstang met schroefblad redelijk gemakkelijk getrokken worden. In de praktijk is in een beperkt aantal gevallen de ankerstang of koppelbus gebroken. In al deze gevallen zat de ankerprop buiten de conflictzone.

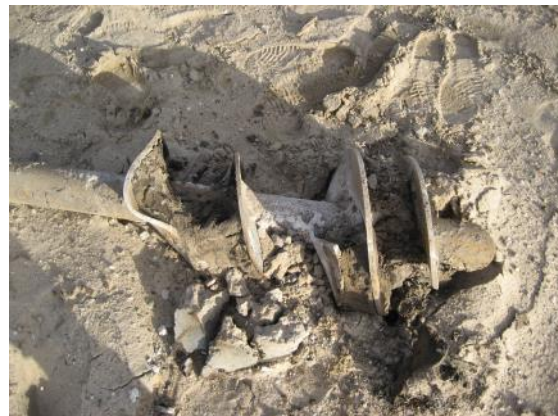
Verwijderde groutanker
